РЕМОНТ БЛОКА ПИТАНИЯ ТЕЛЕВИЗОРОВ SAMSUNG НА SMR40200 И HIS0169

Александр Столовых

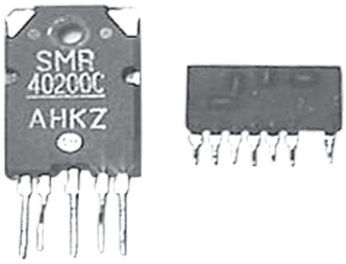
Проблемы с ремонтом телевизоров, в блоках питания которых применялись HIS0169 и SMR40200, возникли сразу после появления этих телевизоров на российском рынке. Нестабильность сети электропитания с перепадами и бросками напряжения отрицательно сказывалась на работе аппаратов. Виной отказов был чаще всего не очень надежный блок питания, собранный на комплекте, состоящем из микросхемы SMR40200 и гибридной сборки HIS0169 (рис. 1).

Рис. 1. «Сладкая парочка», штатный комплект

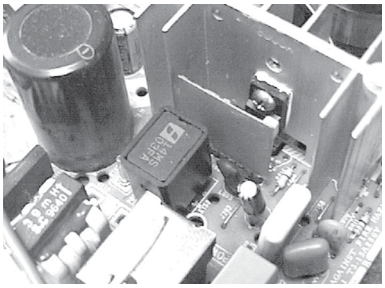
Рис. 5. Крепление транзистора в корпусе TO220

В обоих наборах транзисторы рекомендуется крепить штатным саморезом и использовать готовое отверстие в радиаторе, предназначенное для крепления микросхемы SMR40200. Однако, если применяемые транзисторы имеют корпус TO220, приходится удлинять выводы или сверлить отверстие в другом месте радиатора, что не совсем удобно, т.к. эта операция требует демонтажа радиатора из платы телевизора. Крепление транзистора этим методом хорошо видно на рис. 5.

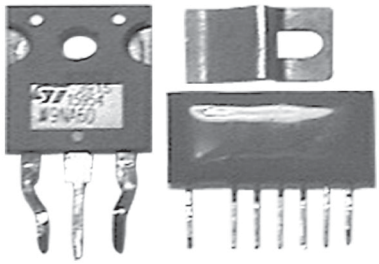
Рис. 6. Комплект для замены «сладкой парочки», HIS2001 и W9NA60

На рис. 6 изображен комплект, состоящий из сборки, полностью залитой эпоксидным компаундом, в инструкции по применению обозначенной как HIS2001, полевого транзистора W9NA60 и скобы крепления транзистора к радиатору.

Транзистор в обоих наборах устанавливают вместо микросхемы SMR40200 в соответствии с рис. 8, предварительно смазав фланец корпуса теплопроводной пастой. При этом должна быть исключена возможность замыкания металлической части корпуса транзистора на скобу и радиатор.

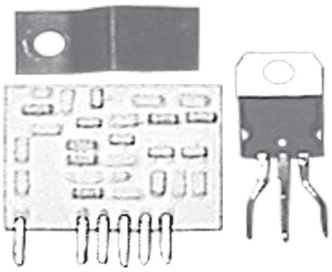
Рис. 7. Комплект PCM169 и IRFBC30

Еще один комплект (рис. 7) также состоит из гибридной сборки, в инструкции именуемой PCM169, полевого транзистора импортного производства IRFBC30 или отечественного КП707В2 и скобы крепления.

Гибридная сборка PCM169 покрыта защитным слоем компаунда белого цвета. Отличительной особенностью модуля по сравнению с остальными является оригинальность схемотехнических решений и наличие только 6 выводов вместо 7. Вывод 3, к которому подключен дроссель L803 (кстати, не очень надежный), не используется, что увеличивает надежность блока питания при эксплуатации. В ремонтном комплекте по сравнению с другими прототипами увеличен КПД и снижены тепловые потери в ключевом транзисторе. Источник питания с ремонтным комплектом обеспечивает напряжение питания строчной развертки под нагрузкой 125 ± 1 В, в дежурном режиме 133 ± 1 В. Блок питания телевизора с установленным ремонтным комплектом сохраняет работоспособность при изменении напряжения питающей сети от 170 до 240 В.

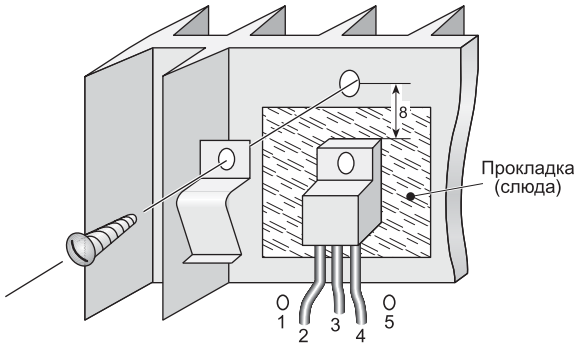
Рис. 8. Схема установки транзистора

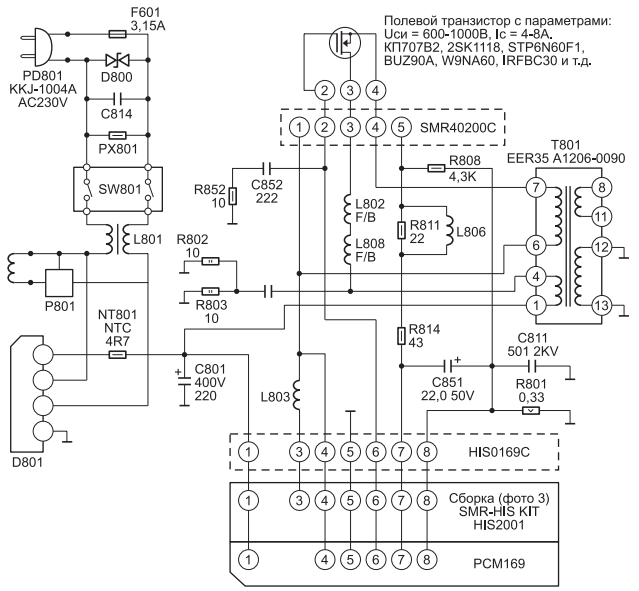
Фрагмент принципиальной электрической схемы блока питания и способы подключения ремонтных комплектов приведены на рис. 9.

Рис. 9. Фрагмент принципиальной схемы блока питания

Автором были проведены сравнительные испытания четырех описанных в данной статье ремонтных комплектов. Все они были поочередно установлены в телевизоре Samsung CK5373ZR, с каждым комплектом был проведен электропрогон аппарата в течение 6 часов. Перед установкой модулей в блоке питания был заменен конденсатор C851 с номиналом 22 мкФ, 50 В на конденсатор с номиналом 47 мкФ, 50 В. Это сделано для более надежной работы блока, т.к. потеря емкости этого конденсатора при длительной эксплуатации из-за высокой температуры элементов, находящихся рядом с ним, приводит к увеличению выходного напряжения и выходу из строя защитного диода DZ801 в цепи питания сточной развертки. В целом, со всеми изделиями телевизор работал стабильно, запуск блока питания при включении был «четким». Температурный режим ключевых элементов был в норме, правда, при использовании SMR40200C (рис. 1 и 2), температура радиатора была заметно выше, чем при использовании в качестве ключа полевых транзисторов. Результаты замера напряжений в дежурном и рабочем режимах приведены в таблице.
